Casa Teixidor o de la Punxa

R-23

DESCRIPCIÓ GENERAL:

Bloc d'habitatges en cantonada.

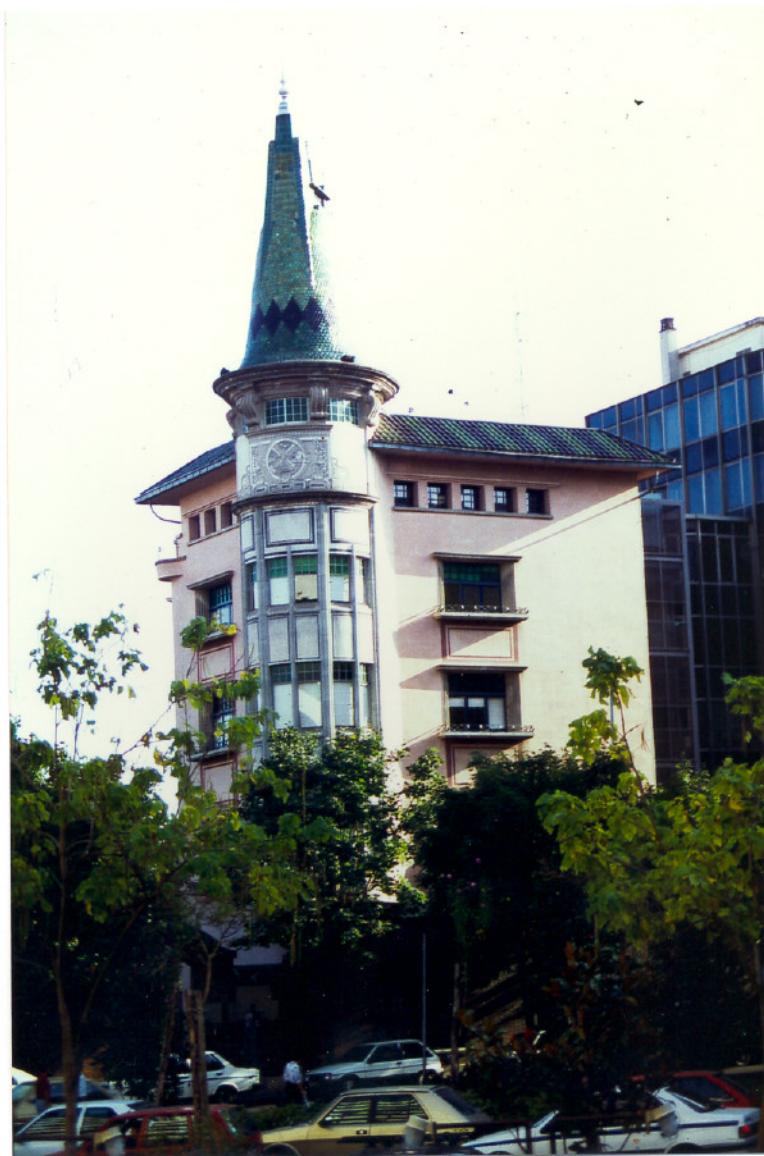
FOTOGRAFIES:

Edifici construït per la família Teixidor per ubicar als baixos la seva fàbrica i a les plantes superiors vivendes. El tret més característic d'aquest edifici és la torre circular de la cantonada, acabada en un teulat en punxa d'escates de ceràmica vitrificada verda. Les façanes es componen d'acord a l'interior. Així, a l'escala, les obertures s'estructuren en quatre franges verticals. A les altres façanes s'agrupen horitzontalment per mitjà de l'ampit i la llinda, o verticalment amb esgrafiats entre elles. De l'interior original cal destacar l'espai de l'escala.
