Can Pau Birol, Torre Bell-lloc

C-19

Pre-catàleg / Fitxa patrimoni núm. 347

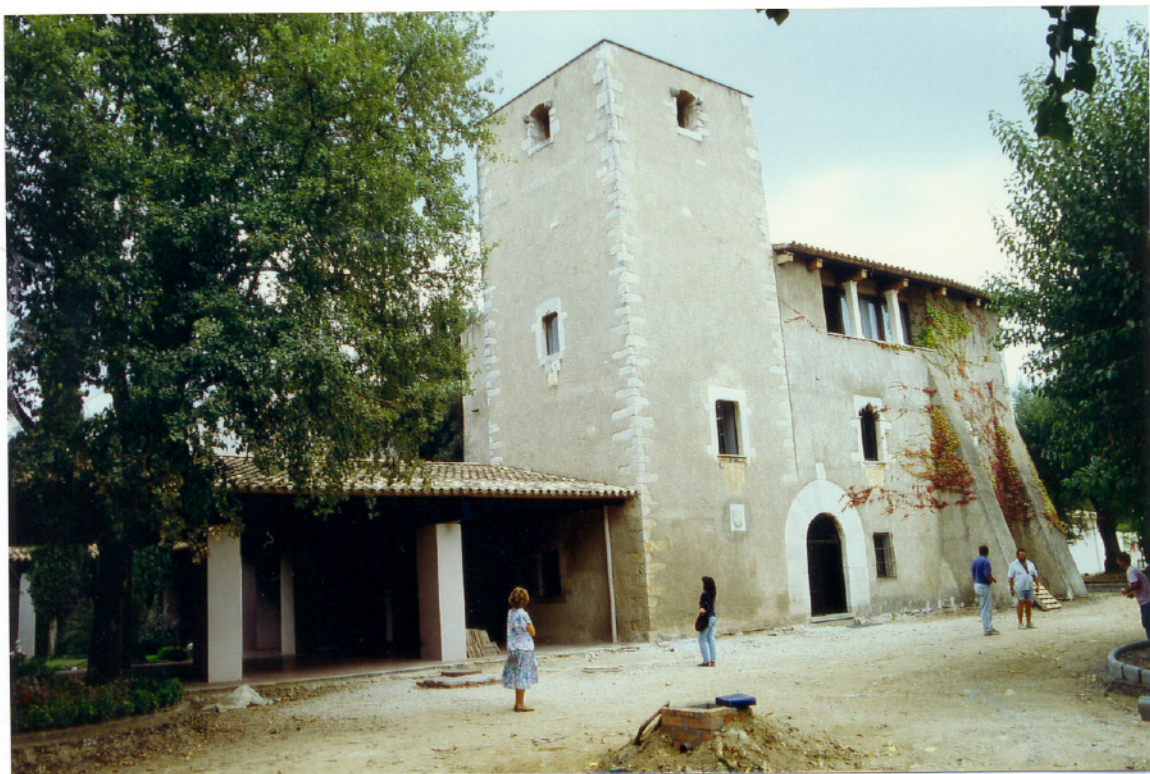
FOTOGRAFIES:

Bo.

Masia de planta rectangular, que presenta una torre de planta quadrada en l'angle sud-oest. Les façanes estan arrebossades, deixant a la vista els carreus que emmarquen les obertures i les cantonades. Cal destacar la porta dovellada i, al pis superior, una finestra lobulada d'estil gòtic.

A les façanes s'ha de mantenir la geometria, els cossos i elements sortins, forma i dimensió de les obertures, la textura, els materials. S'ha de protegir tots els murs de maçoneria amb arrebossat, estucat o similar.
